#### 5.1.4 GEOMORFOLOGÍA

#### ESTUDIO DE IMPACTO AMBIENTAL – INFORMACIÓN ADICIONAL

Proyecto Segundo refuerzo de red en el área  
oriental: Línea de transmisión La Virginia – Nueva  
Esperanza 500 kV

TCE-ET2B-GPB00-0001-1A

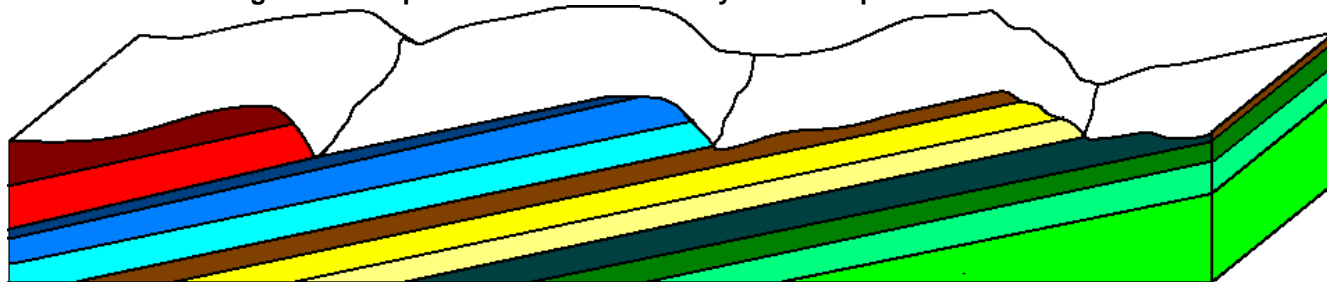
**Figura 5-6 Esquema ladera estructural y de contrapendiente de cuesta**

Geomorfológicamente la unidad se caracteriza por ser una forma de relieve donde se encuentran rocas sedimentarias, con superficies verticales con índices de inclinación escarpados, donde las longitudes promedio son de 400 metros, y cuya forma es irregular, donde las capas de roca se disponen en sentido opuesto a la inclinación del terreno.

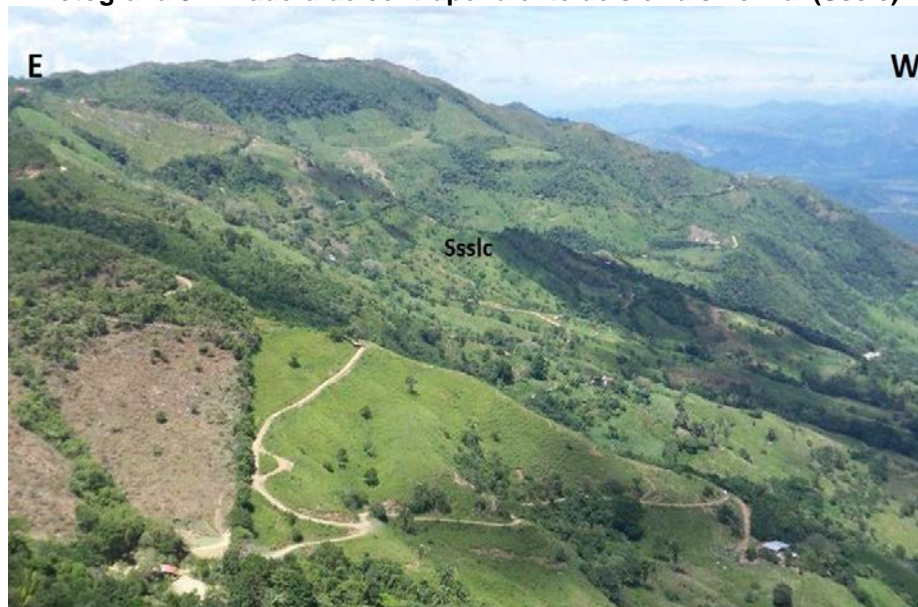
**Fotografía 5-2 Ladera de contrapendiente de sierra sinclinal (Ssslc)**

Esta unidad geomorfológica se localiza en gran parte en los Municipios de Pulí, San Juan de Río Seco y Beltrán sobre rocas de la formación San Juan de Río Seco (Tis), compuesta principalmente por conglomerados con intercalaciones de lutitas y areniscas; en menor proporción la unidad se encuentra hacia el costado suroccidental del Municipio de Líbano, sobre Rocas con Metamorfismo Regional (Trev) Esquisto verde compuesto principalmente por: albita, epidota, clorita y actinolita, esta unidad geomorfológica se identifica por presentar laderas cortas a moderadamente largas de 400 m de altura, de forma irregular y escalonada, presenta rangos de pendiente que oscilan entre los 57% y 100% de abruptas a escarpadas, con patrón de drenaje paralelo; es generada por procesos erosivos en los estratos que están dispuestos en sentido contrario a la pendiente del terreno, los estratos de la contrapendiente poseen inclinaciones que oscilan entre 57% y 100%; la actividad tectónica de la unidad está relacionada con fallas de tipo local.

Municipio: Pulí, Vereda Loma Larga  
Fuente: SGC, 2014.

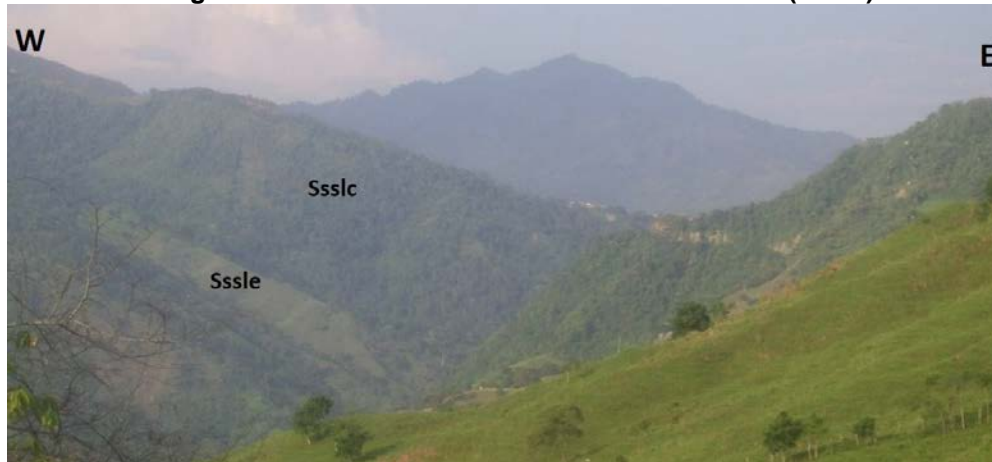
**Fotografía 5-3 Ladera estructural de sierra sinclinal (Sssle)**

deslizamientos en cuña, deslizamientos traslacionales, deslizamientos rotacionales producto del tectonismo y fallamiento presente en el área.

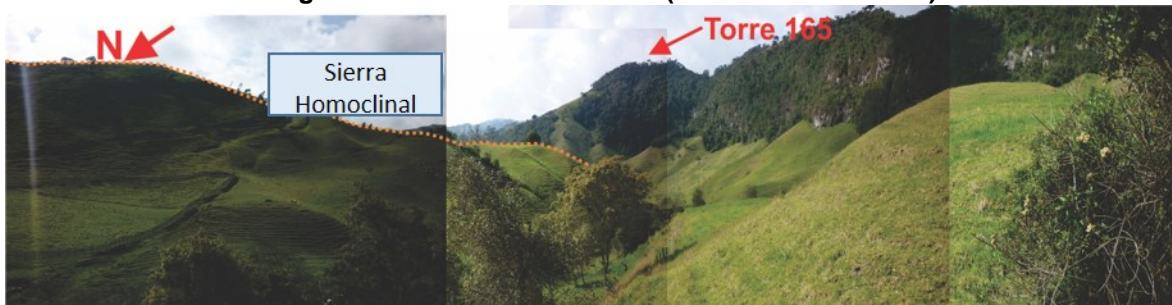
**Fotografía 5-4. Sierra Homoclinal (Ubicación Torre 165).**

Geomorfológicamente esta unidad se define como prominencias topográficas ligeramente asimétricas, con morfología montañosa, las cuales presentan un índice de contraste con el relieve muy alto, con interfluvios subredondeados, las laderas de la unidad son de longitudes largas con índices de inclinación muy abrupta, donde la característica principal es que la foliación de los esquistos del Grupo Cajamarca y la estratificación de las rocas del Complejo Quebrada Grande están buzando en una misma dirección, por lo general con buzamientos mayores a 90%.

Municipio: Marulanda, Vereda Mollejones  
Coordenadas: E: 865991 N: 1077144  
LVI-LES0037 Azimut 170  
Fuente: GEOMA S.A.S., 2018.

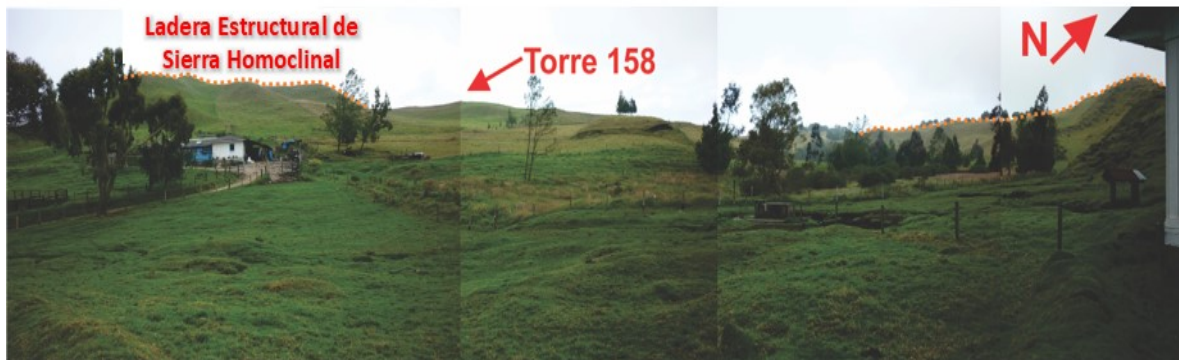
**Fotografía 5-5 Ladera Estructural de Sierra Homoclinal (Sshle)**

Geomorfológicamente la unidad se define como superficie inclinada con índices de inclinación muy abruptos y de longitudes que pueden variar de largas a muy largas, estas laderas por lo general tienen forma convexa. La característica principal de la geoforma es que la foliación de las rocas del Grupo Cajamarca y la estratificación del Complejo Quebrada Grande se disponen en el mismo sentido a la inclinación de terreno. Sobre algunas de estas unidades se han identificado caídas de roca, caída de detritos y flujos de tierra.

Municipio: Marulanda, Vereda: El Páramo  
 Coordenadas: E: 859134 N: 1078034  
 LVI-LES0035 Azimut 250  
 Fuente: GEOMA S.A.S., 2018

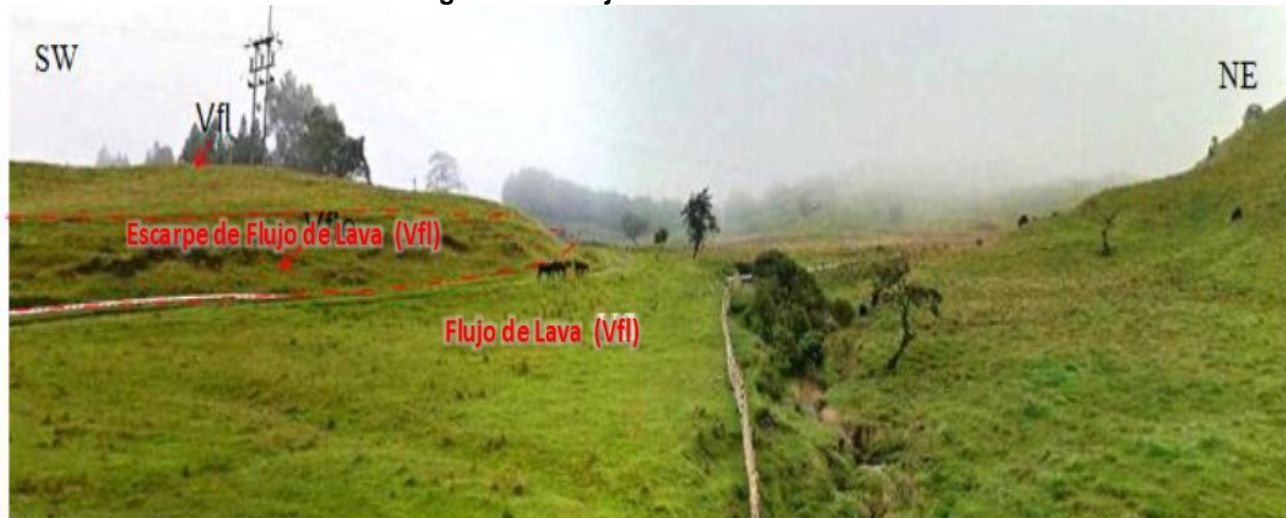
**Fotografía 5-6 Flujo de Lava Característico**

Geomorfológicamente se caracteriza ser una superficie subvertical, con índices de inclinación muy escarpados, de longitudes cortas y de forma recta, estos escarpes limitan los flujos de lava a los cuales están asociados, su génesis se asocia al enfriamiento y reología de los flujos de lava provenientes del complejo volcánico Ruiz Tolima

Municipio: Marulanda, Vereda: El Páramo  
Fuente: SGC, 2014.

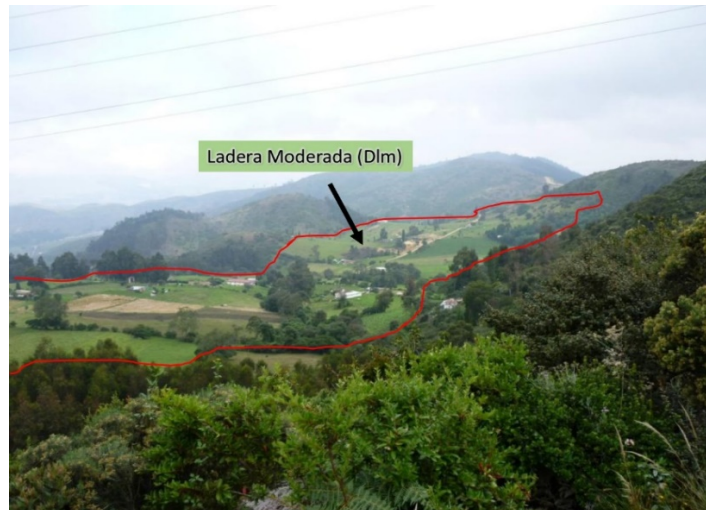
**Fotografía 5-12 Ladera Moderada (DIm)**

En el área de influencia se encuentra esta unidad al occidente en la denominada Zona A del RFPP CARB (Ver Fotografía 5-12).

Municipio de Soacha – Cundinamarca. Escala 1:25.000  
Zonificación Geomecánica y Amenaza por Movimientos en Masa  
Fuente: SGC, 2013

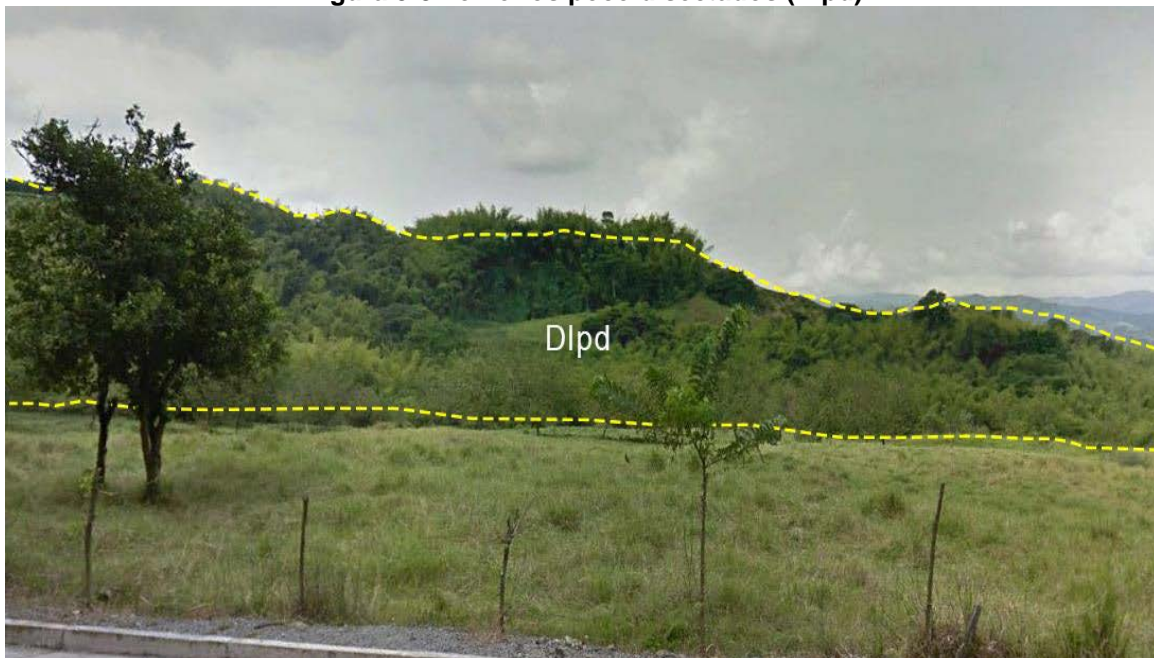
**Figura 5-8 Lomeríos poco disectados (Dlpd)**

En esta unidad se agrupan las geoformas de morfología alomada la cual se caracteriza por presentar una repetición de lomas de variada forma con cimas planas limitadas por laderas muy cortas (>50 m) a cortas (50 – 250 m), de forma convexa con pendientes que varían de muy inclinadas (19% - 26%) a muy abruptas (38% - 58%) e índice de relieve bajo (50 – 250 m), sobre la cual se desarrolla una red de drenaje anular poco denso y de valles poco profundos.

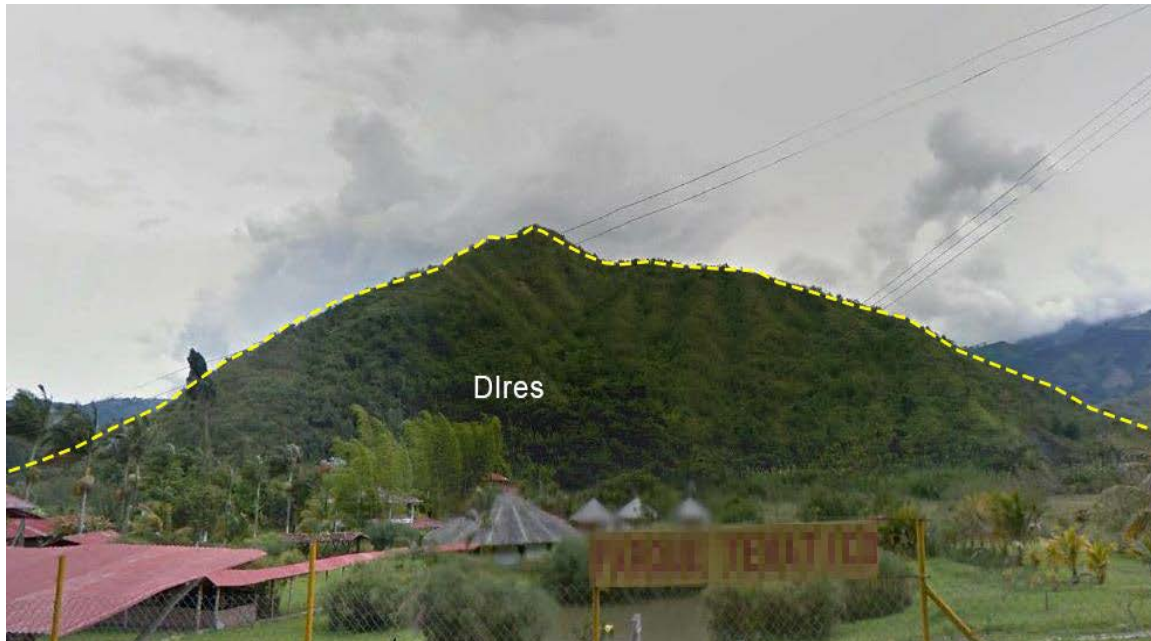
**Figura 5-9 Lomo Residual (Dlres)**

Se trata de elevaciones del terreno por debajo de 200 m de altitud sobre el nivel de base local, de morfología alomada y alargada con cimas de formas subredondeadas limitadas por laderas de longitud moderadamente larga (250 – 500 m) a larga (500 – 1000 m), de forma cóncava con pendiente que varían de muy inclinada (19% - 26%) a abrupta (28% – 36%), su origen está relacionado a movimientos tectónicos de menor energía y son modeladas por efectos de procesos intensos de meteorización y erosión. Esta unidad geomorfológica presenta dos movimientos en masa de tipo deslizamiento rotacional, caída de tierra y flujo de tierra.

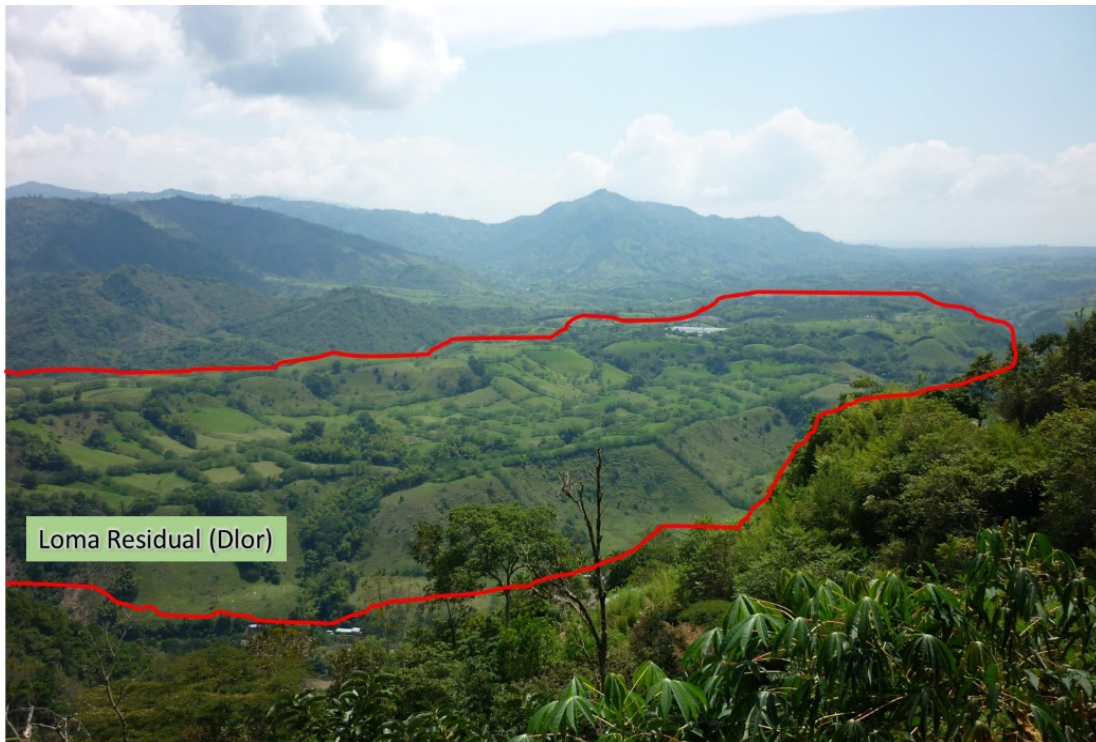
**Fotografía 5-13 Loma Residual (Dlor)**

Esta geoforma se localiza en la Vereda Calamar, al norte del Municipio de La Virginia, sobre rocas de la Formación La Paila (Tnp), cuya litología predominante son los conglomerados intercalados con paquetes arcillosos; es una geoforma con tipo de relieve alomado, de 100 m de altura con índice de contraste de relieve moderado, las laderas de esta geoforma son longitud muy corta aproximadamente 40 m y de forma convexa, con rangos de pendientes de tipo moderada entre 30% y 40%, el desarrollo de esta geoforma contribuye a que se formen valles en V; la génesis está relacionada con procesos erosivos producto de la actividad del Río Cauca, y también por el alto grado de meteorización, la altura promedio a la que se encuentra la unidad es de 1100 msnm. (Ver **Fotografía 5-13**).

Municipio: La Virginia, Vereda: Calamar Az 190°  
Coordenadas: E: 806970 N: 1037058  
LVI-LES 005  
Fuente: GEOMA S.A.S, 2019

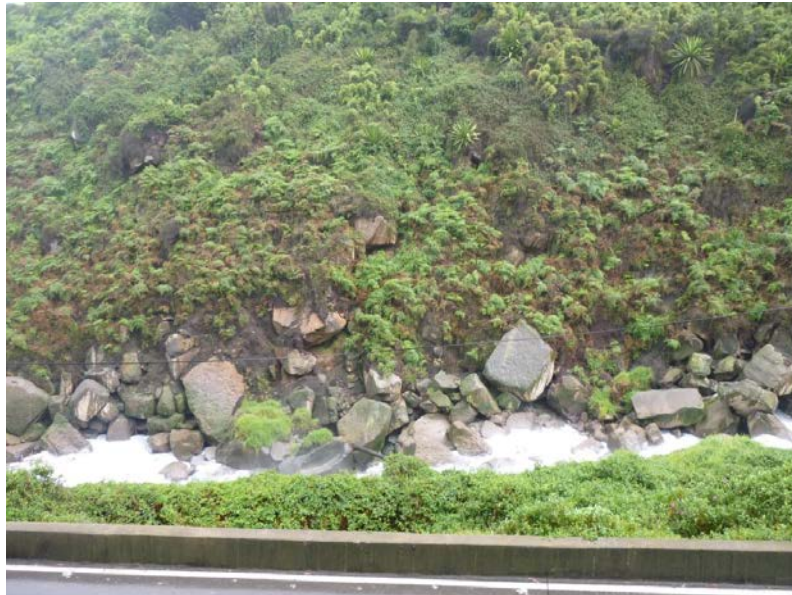
**Fotografía 5-14 Depósitos coluviales inactivos (Dcoi)**

Son geoformas producto de la acumulación de materiales (suelo residual y/o fragmentos de roca), transportados por la acción de la gravedad y el agua de zonas puntuales ligeramente más elevadas. Presentan formas irregulares y se acomodan a la pendiente existente del terreno, incluyendo laderas con pendientes suaves a moderadas. En la actualidad ya se han estabilizado y adquirido cierta compactación, por lo cual no muestran ningún tipo de actividad. Se pueden observar en la zona sur del área de influencia del proyecto, en una franja alargada, cercano al área de la subestación Nueva Esperanza (Ver Fotografía 5-14).

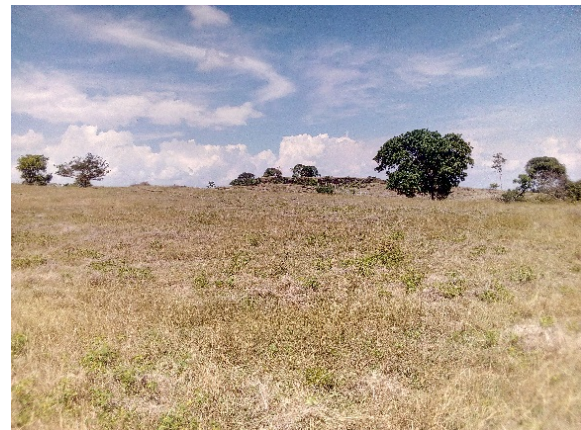
**Fotografía 5-16 Abanico aluvial**

Coordenadas: CCH027 E:915461 N: 1027345  
Fuente: GEOMA S.A.S., 2019

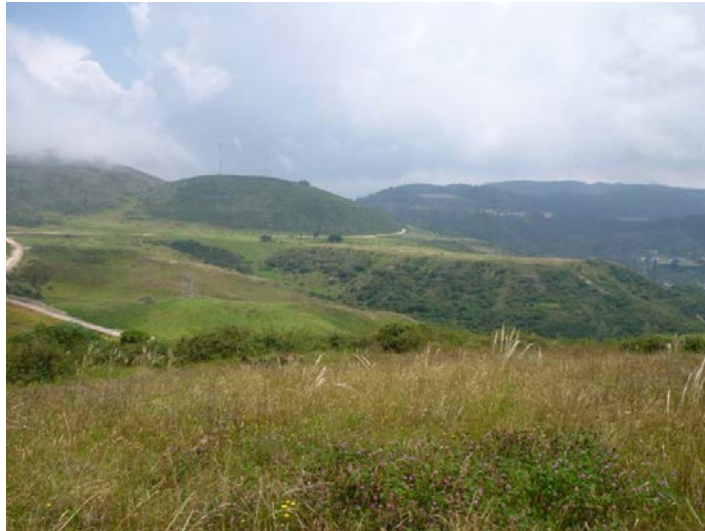
**Fotografía 5-17 Terrazas Fluviales de Acumulación Antigua (Fta)**

Se caracterizan por presentar pendientes de 9% a 18% en las partes altas, limitadas por escarpes de disección en forma de “V” amplia que localmente pueden alcanzar inclinaciones de 36%. La mayoría de las veces están colgadas, inclinadas y discordantes sobre rocas antiguas. Hacen parte de antiguas llanuras de inundación y abanicos aluviales que fueron basculados y sometidos a procesos denudativos intensos que dejaron una morfología alomada, de formas lobuladas y localmente dómicas, asociadas con drenaje radial. Se presenta al sur del área de influencia del proyecto y sobre esta unidad se encuentra la subestación Nueva Esperanza.

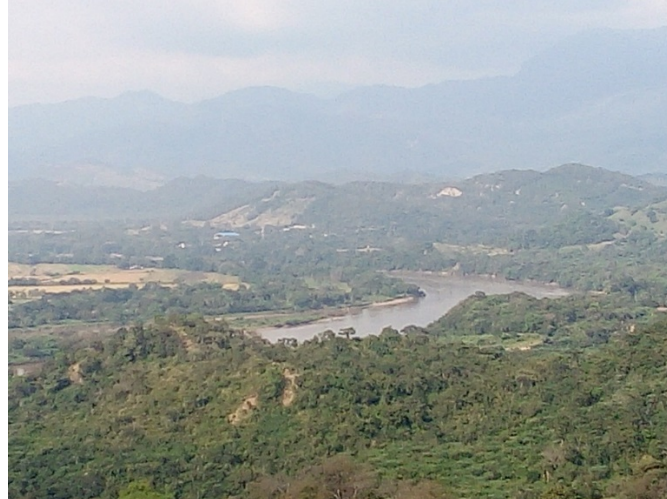
**Figura 5-10 Panorámica del Cauce del Río Magdalena**

Geoforma localizada sobre gran parte del área de influencia, que se caracteriza por su tipo de relieve plano, con índice de relieve muy bajo, esta geoforma corresponde con un canal de forma irregular, el cual ha sido generado por la sobre excavación de corrientes perennes o estacionales dentro de macizos rocosos y/o sedimentos aluviales. En su recorrido dichos cauces transportan grandes cantidades de sedimentos que se depositan sobre zonas de menor pendiente formando otro tipo de geoformas.

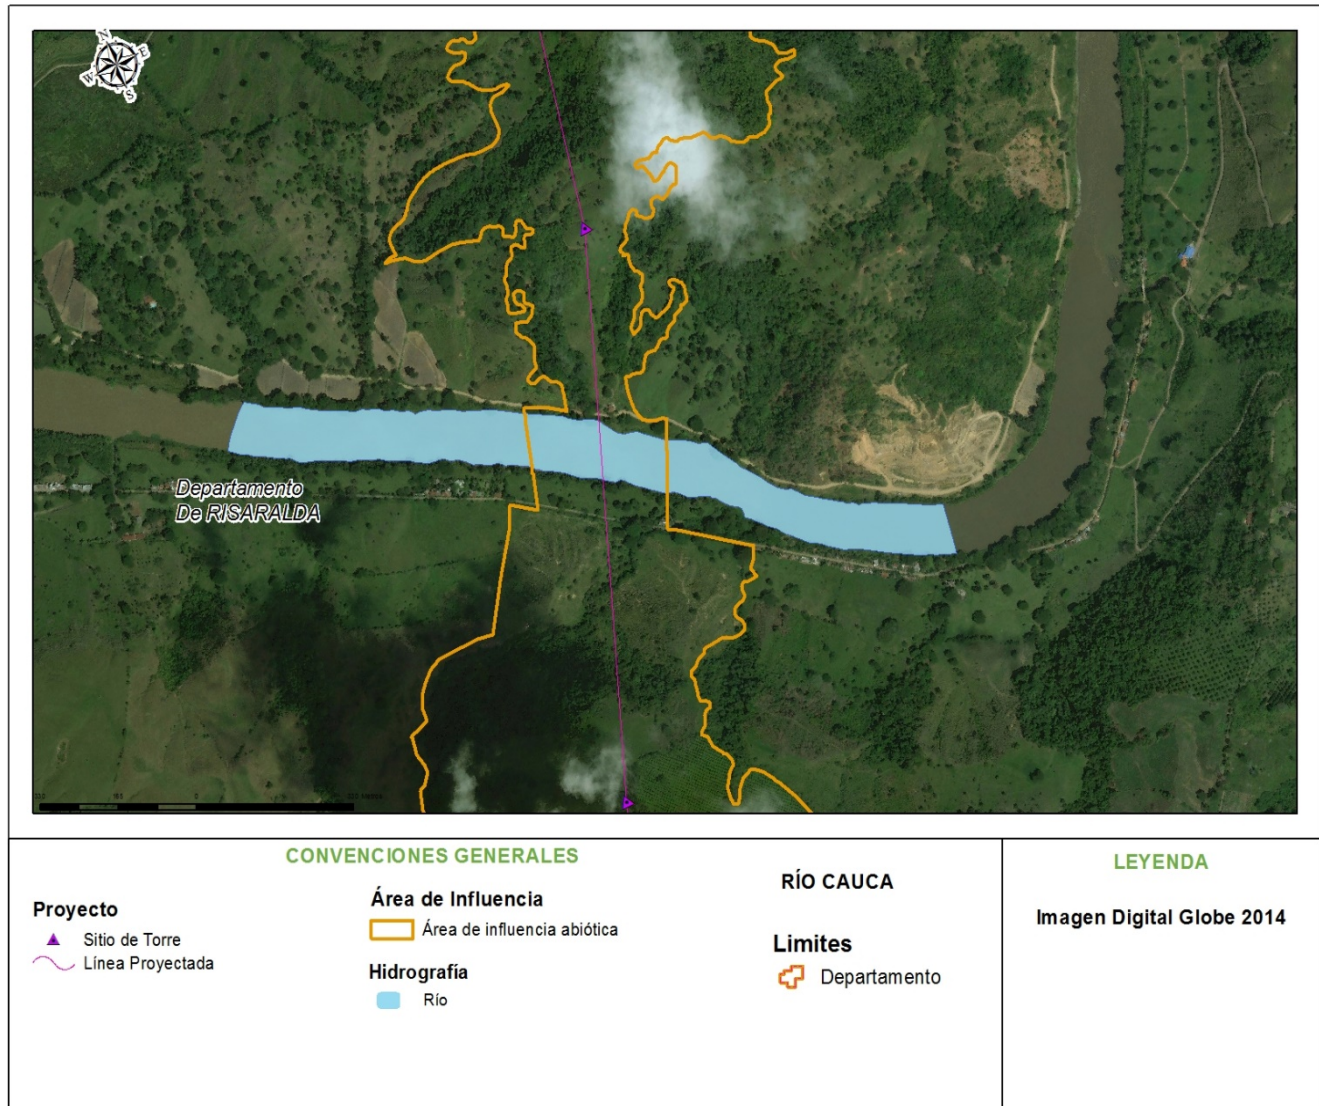
**Figura 5-37 Río Cauca – Cruce 2, año 1986**

De acuerdo con el análisis realizado de la dinámica fluvial del Río Cauca en el cruce 2 con el trazado, no se presentan variaciones en las últimas 3 décadas y se observa que el cauce del río se ha mantenido estable para este periodo de tiempo.

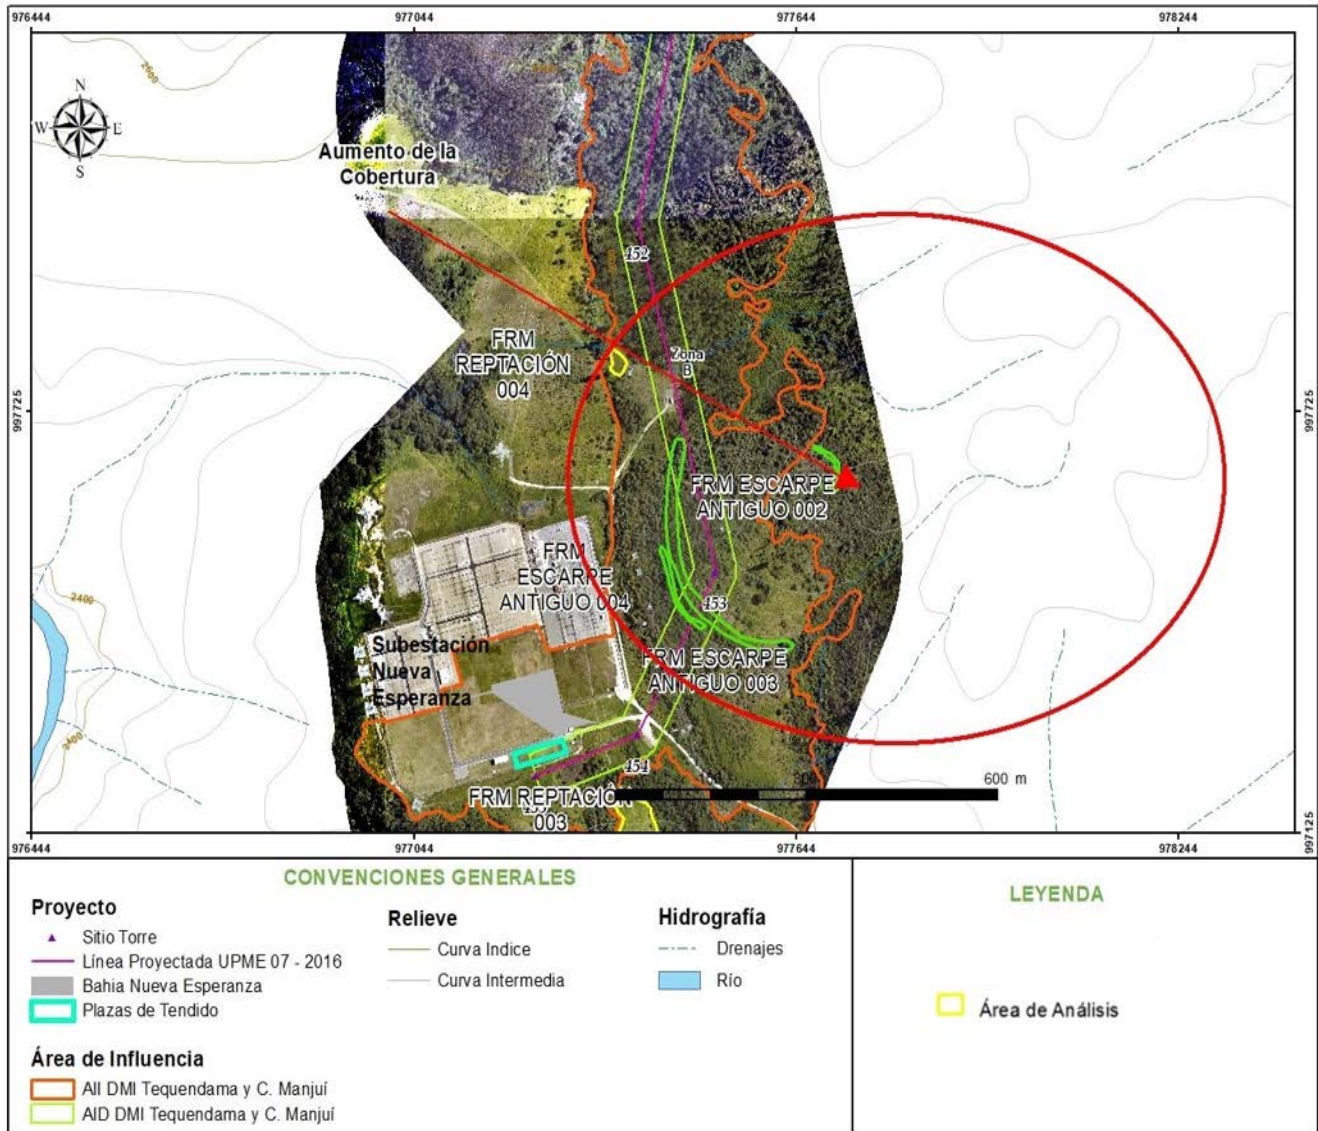
Figura 5-79 Zona B, Área de Análisis E (DMI Tequendama y C. Manjuí) – Año 2017

Es el área más al oriente de la zona de análisis, se encuentra en inmediaciones de la Sub estación Nueva Esperanza, corresponde a las unidades geomorfológicas de Ladera Estructural de Sierra Homoclinal Denudada (Sshle), Ladera de Contrapendiente de Sierra Homoclinal Denudada (Sshcp), Ladera de contrapendiente de sierra homoclinal moderada denudada (Slcm), Depósitos Coluviales Inactivos (Dcoi) y Terrazas Fluviales de Acumulación Antigua (Fta); en el periodo de 1975, se identifica un FRM correspondiente a flujo de detritos con lobulos en su base, de una dimensión de 760 metros en longitud y un ancho en su base de 340 metros, se encuentra dentro del círculo rojo (Ver Figura 5-78 ), en el año de 1987, este fenómeno se observa estabilizado con un aumento en la presencia de la cobertura vegetal hacia la base y el centro del FRM (Ver Figura 5-79) y finalmente para el año 2017, el FRM se encuentra totalmente estabilizado con una cobertura vegetal en casi su totalidad e identificándose únicamente los escarpes antiguos del deslizamiento, adicionalmente fueron identificados unos FRM correspondientes a zonas de reptación leves, posiblemente originados en los cambios
