## CAPITULO 5. CARACTERIZACIÓN DEL ÁREA DE INFLUENCIA

#### 5.1.7 CALIDAD DEL AGUA

#### ESTUDIO DE IMPACTO AMBIENTAL – INFORMACIÓN ADICIONAL

Proyecto Segundo refuerzo de red en el área  
oriental: Línea de transmisión La Virginia – Nueva  
Esperanza 500 kV

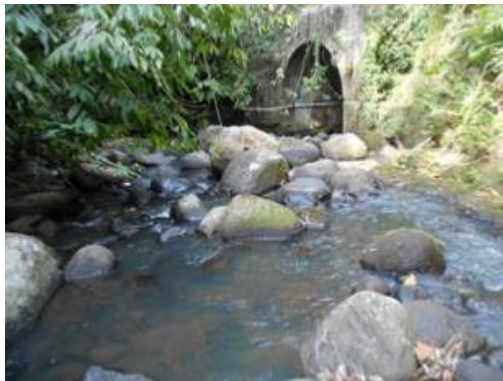
NOMBRE:		AS1 / QUEBRADA GRANDE	
Tipo de muestra	Natural lotico

Coordenadas	Norte	1028956	
	Este	801613	
	Municipio	Pereira	
	Departamento	Risaralda	
Descripción del punto de monitoreo	Cuerpo de agua encajonado, material de carácter rocoso. Agua de color azul opaca – inolora. Ancho 4,10 m. Profundidad promedio 0,20 m. Presencia de rápidos. El cuerpo está sometido a una sombra de 50%. Punto rodeado por vegetación arbórea en mayor proporción. Se resalta el bambú y Arecales. En cuanto a la vegetación arbustiva se resalta la presencia de heliconeas. Se evidencian líquenes que usan como sustrato las grandes rocas del lugar. Se observó una tubería de captación que pasa encima del cuerpo de agua. Aproximadamente a 350 m hay una carretera poco transitada. No se evidencian basuras.		Fuente: SGI S.A.S.
NOMBRE		AS2 / QUEBRADA EL GUÁSIMO	
Tipo de muestra	Natural lotico

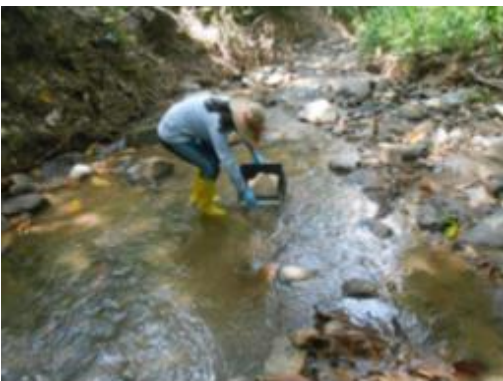
Municipio	La Virginia	
	Departamento	Risaralda	
Descripción del punto de monitoreo	Cuerpo de agua es encajonado, material de carácter arenoso café claro. Agua transparente-inolora. Características físicas: ancho 2,80 m Profundidad promedio: 0,10 m. Flujo de la corriente: laminar Aguas tranquilas. No se evidencia actividad antrópica. En ambas orillas existe mayor proporción de estructuras vegetativas arbustiva. En la orilla derecha pocos árboles. Principalmente bambú. Así mismo, pocas herbáceas de las cuales se resaltan helechos. En el área próxima a la zona de muestreo se observó cultivos de cítricos.		Fuente: SGI S.A.S.

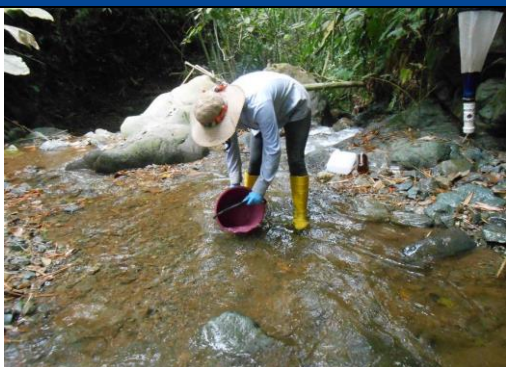
NOMBRE:		AS3 / QUEBRADA MONTEVIDEO	
Tipo de muestra	Natural lotico		
Coordenadas	Norte	1043692	
	Este	809133	
	Municipio	Belalcázar	
	Departamento	Caldas	
Descripción del punto de monitoreo	Cuerpo de agua superficial con rocas medianas y grandes, que generan pequeñas caídas de agua, a lo largo del río se observa una pequeña isla formada por rocas y sedimentos, el cuerpo de agua presenta buen flujo de agua y baja profundidad.

límite de cuantificación para la técnica analítica utilizada en su análisis, sin embargo los puntos AS2-Quebrada el Guasimo, AS3-Quebrada Montevideo, AS4-Quebrada la Habana, AS5-Quebrada Carminales y AS6-Quebrada Hoyo Frio, que comprenden el tramo de la línea de refuerzo proyectada desde La Virginia, Risaralda, hasta Neira, Caldas reportan una concentración de  $\text{DBO}_5$  entre 7,3811 mg/L a 17,329 mg/L (Tabla 5-14 y Tabla 5-15), lo cual evidencia actividad microbiana en proceso de degradación de materia orgánica en tales cuerpos de agua, afirmando de esta manera que los cambios que registran los cuerpos de agua están relacionadas a las características físicas, químicas y biológicas de cada cuerpo de agua que a las épocas climáticas dadas en la zona del proyecto.

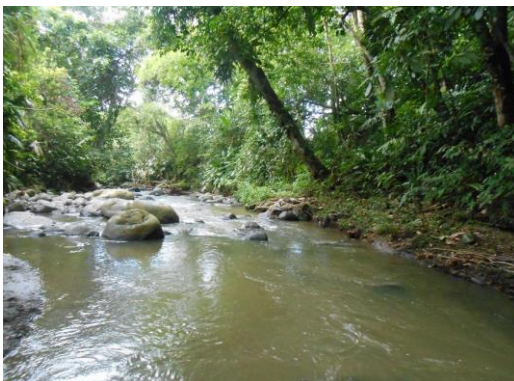
Fuente: SGI S.A.S.	
NOMBRE		AS5 / QUEBRADA CARMINALES	
Tipo de muestra	Natural lotico		
Coordenadas	Norte	1056042	
	Este	822325	
	Municipio	Palestina	
	Departamento	Caldas	
Descripción del punto de monitoreo	Cuerpo de agua parcialmente encajonado, algo abierto y de trayectoria lineal. Flujo de la corriente laminar. De material y rocas de gran tamaño. Agua turbia color café. No se evidencia perturbación antrópica. Alrededor del bosque de galería hay ganadería extensiva. En cuanto a la vegetación se evidencia la presencia de árboles de gran tamaño aproximadamente de 15 m. La orilla derecha del lugar está compuesta en un 70% por vegetación arbórea ubicado sobre una pendiente de 45°. Así mismo, entre más cerca al cuerpo de agua la vegetación disminuye el tamaño siendo los arbustos los que predominan.

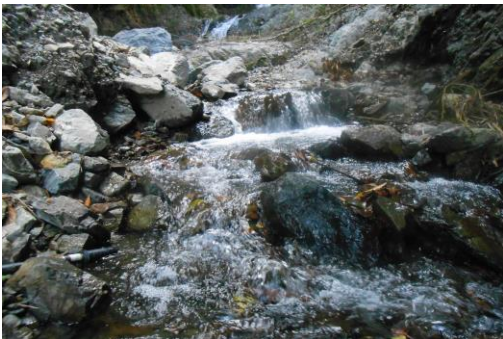
NOMBRE:		AS12 / QUEBRADA LA FLORIDA	
Tipo de muestra	Natural lotico

Coordenadas	Norte	1069001	
	Este	872961	
	Municipio	Manzanares	
	Departamento	Caldas	
Descripción del punto de monitoreo	Cuerpo de agua con presencia de grandes rocas con presencia de musgo sobre estas, caídas de agua, buen flujo de agua, baja profundidad, abundante vegetación de tipo arbórea, el agua es transparente lo que permite observar el fondo del río.		Fuente: SGI S.A.S.
NOMBRE		AS13 / QUEBRADA CRUZ GORDA	
Tipo de muestra	Natural lotico

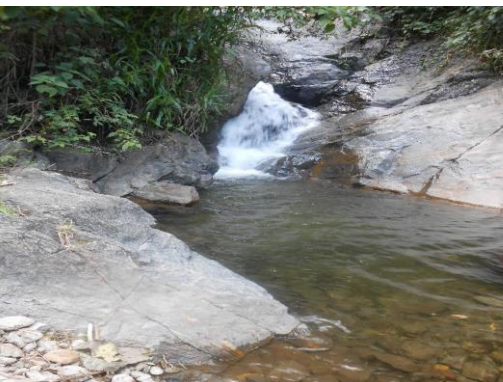
Coordenadas	Norte	1061681	
	Este	880892	
	Municipio	Fresno	
	Departamento	Tolima	
Descripción del punto de monitoreo	Cuerpo de agua encajonado, meándrico y con flujo de laminar. Material rocoso con muy poca arena de color café-verdoso. Ancho: 2,0 m. Profundidad promedio: 0,10 m. A la orilla izquierda del punto de muestreo se encuentran cultivos de aguacate, papaya, plátano, casas y una vía. En esta orilla la cobertura vegetal más sobresaliente es de tipo arbustivo. Al lado derecho hay presencia de arbustos y pocos árboles.		Fuente: SGI S.A.S.

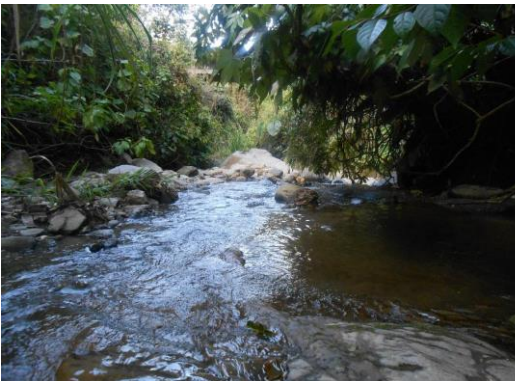
NOMBRE		AS14 / QUEBRADA ZANCUDERA	
Tipo de muestra	Natural lotico

Coordenadas	Norte	1058053	
	Este	883464	
	Municipio	Limite Fresno - Herveo	
	Departamento	Tolima	
Descripción del punto de monitoreo	Cuerpo de agua encajonado, meándrico. Suelo de material arenoso brillante (Pirita) y rocas de gran tamaño. Es un cuerpo de agua escalonado en un 60%. En la orilla izquierda se observa mayoritariamente arbustos. En la orilla derecha se observa una cobertura vegetal más conservada con presencia de árboles de gran tamaño y arbustos. Alrededor del punto de muestreo se observan cultivos de café y plátano. Colinda con una vía. Ancho: 2,70 m. Profundidad promedio 0,10 m.		Fuente: SGI S.A.S.

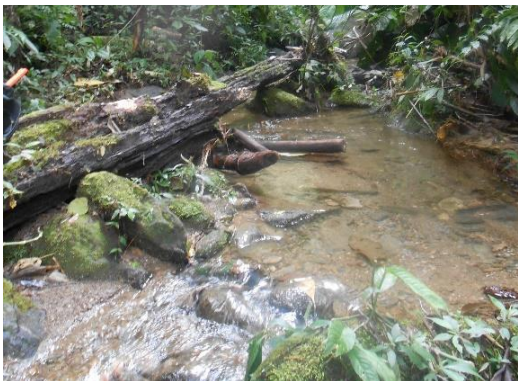
NOMBRE:		AS15 / QUEBRADA SANTA ROSA	
Tipo de muestra	Natural lotico

Coordenadas	Norte	1049696	
	Este	890836	
	Municipio	Casabianca	
	Departamento	Tolima	
Descripción del punto de monitoreo	Cuerpo de agua encajonado meándrico. Material del suelo principalmente rocoso. Agua traslúcida e inolora. El flujo laminar. Las orillas del cuerpo de agua son similares y predomina la cobertura vegetal arbustiva, se observan pocos árboles y herbáceas. Alrededor del parche se encuentra cultivo de café. Es un lugar bastante conservado, no observa perturbación directa. Ancho: 1,30 m. Profundidad promedio 0,05 m.		Fuente: SGI S.A.S.
NOMBRE		AS16 / QUEBRADA LA HONDA	
Tipo de muestra	Natural lotico

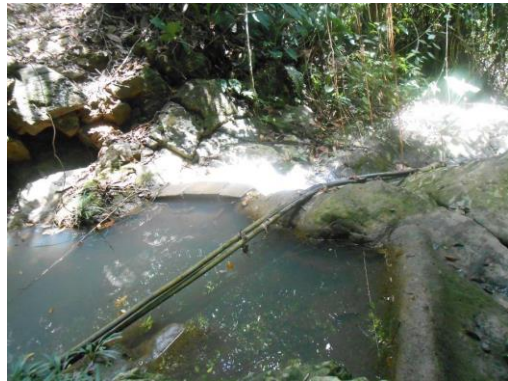
Coordenadas	Norte	1043566	
	Este	902359	
	Municipio	Armero Guayabal	
	Departamento	Tolima	
Descripción del punto de monitoreo	Cuerpo de agua con tonalidad levemente grisácea, vegetación riparia, caída de agua entre piedras grandes, es un cuerpo de agua bastante angosto, se observa captación del cuerpo de agua.		Fuente: SGI S.A.S.

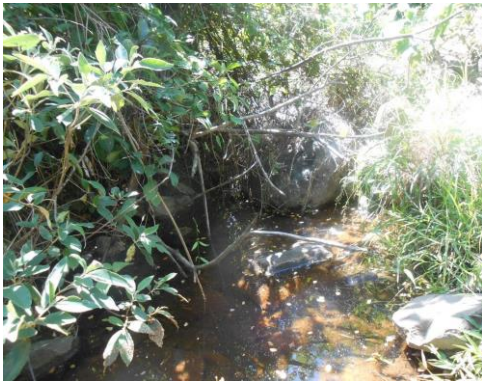
NOMBRE		AS17 / QUEBRADA GARCÍA	
Tipo de muestra	Natural lotico

Coordenadas	Norte	1037689	
	Este	905422	
	Municipio	Lérida	
	Departamento	Tolima	
Descripción del punto de monitoreo	Cuerpo de agua con baja profundidad y bajo caudal, pequeñas caídas de una entre rocas medianas y pequeñas, bajo flujo de agua, vegetación con follaje, tonalidad grisácea, presencia de musgo en las rocas, hojarasca y ramas en ambos costados del cuerpo de agua.		Fuente: SGI S.A.S.

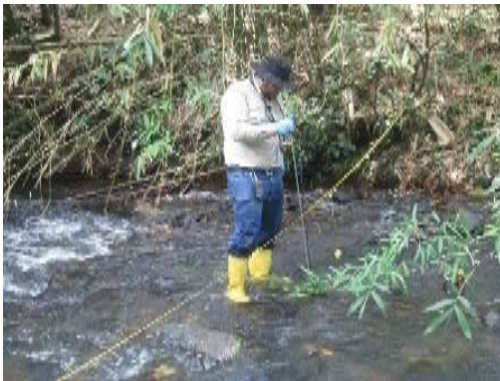
NOMBRE:		AS18/ QUEBRADA LAS PALMAS	
Tipo de muestra	Natural lotico		
Coordenadas	Norte	1029175	
	Este	913718	
	Municipio	Lérida	
	Departamento	Tolima	
Descripción del punto de monitoreo	Cuerpo de agua con tonalidad café clara, abundante vegetación riparia, se observa restos de madera, hojas secas en el agua, presenta una profundidad media y flujo de agua medio, se evidencia acumulación de sedimento en el fondo del cuerpo de agua.		
Fotografía de monitoreo

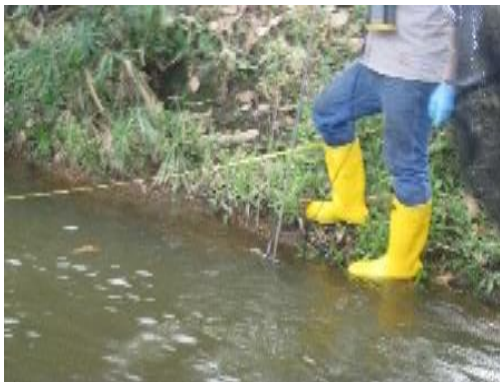
NOMBRE		AS19 / QUEBRADA GARRAPATA	
Tipo de muestra	Natural lotico		
Coordenadas	Norte	1021441	
	Este	919474	
	Municipio	Ambalema	
	Departamento	Tolima	
Descripción del punto de monitoreo	Cuerpo de agua encajonado meándrico. Material del suelo principalmente arenoso de color café claro, en pequeña proporción se evidencian pequeñas rocas. Cuerpo de agua con poco movimiento. Agua de color traslúcida e inolora. Flujo laminar. Predomina la cobertura vegetal principalmente arbustiva y en menor medida arbórea. Alrededor del parche se observa ganadería y cultivos de arroz. Se presentan basuras. Es un lugar bastante deforestado.		
Fotografía de monitoreo

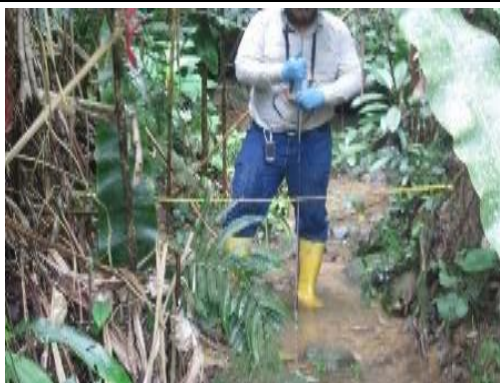
NOMBRE		AS20 / QUEBRADA LA HONDA PEQUEÑA	
Tipo de muestra	Natural lotico		
Coordenadas	Norte	1014439	
	Este	932988	
	Municipio	Pulí	
	Departamento	Cundinamarca	
Descripción del punto de monitoreo	El punto de monitoreo se encuentra entre plantaciones de café, plátano y heliconias, la profundidad del cuerpo de agua es bastante baja, presenta flujo constante de agua, sin embargo este es bajo, presenta tonalidad grisácea.		
Fotografía de monitoreo

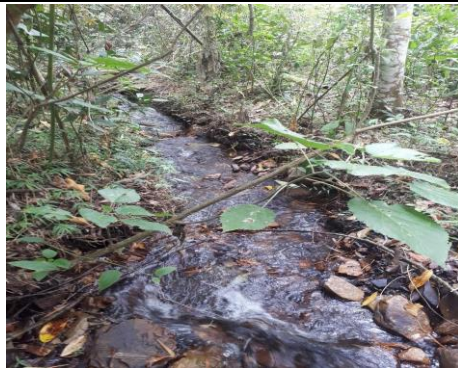
NOMBRE:		AS21/ QUEBRADA AGUA BLANCA	
Tipo de muestra	Natural lotico

Coordenadas	Norte	1011931	
	Este	946855	
	Municipio	Quipile	
	Departamento	Cundinamarca	
Descripción del punto de monitoreo	El cuerpo de agua presenta rocas grandes y medianas que generan pequeñas caídas de agua, abundante vegetación con gran follaje, el flujo de agua es medio a pesar de su poca profundidad.		
Fuente: SGI S.A.S.			
NOMBRE		AS22 / QUEBRADA CAUCHERA	
Tipo de muestra	Natural lotico

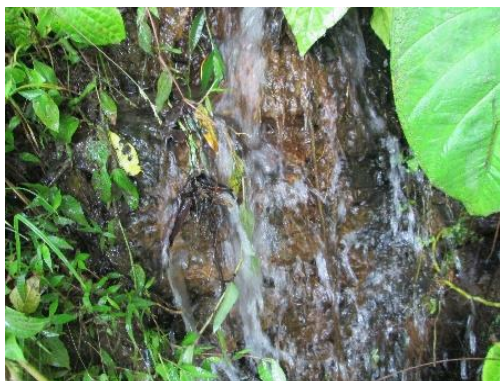
NOMBRE		A.SUB3 / NAC 26	
Tipo de muestra	Subterránea		
Coordenadas	Norte	1070552	
	Este	843121	
	Municipio	Neira	
	Departamento	Caldas	
Descripción del punto de monitoreo	El punto de toma de muestra corresponde a un nacimiento. La toma de muestra se realizó en una caída de agua formada por una roca. La zona esta provista de abundante vegetación y árboles de gran porte. No se evidencia intervención antrópica o puntos de captación cercanos.		
Fotografía de la muestra

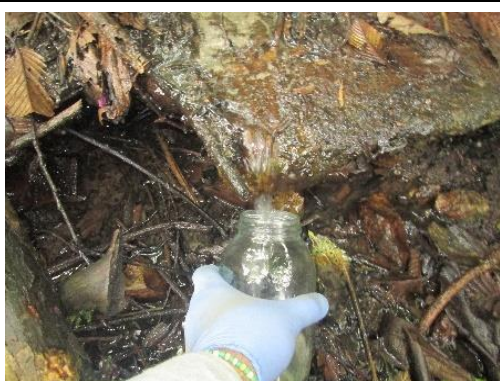
Fuente: SGI S.A.S.			
NOMBRE		A.SUB5 / NAC 137	
Tipo de muestra	Subterránea		
Coordenadas	Norte	1080048	
	Este	855052	
	Municipio	Salamina	
	Departamento	Caldas	
Descripción del punto de monitoreo	La toma de muestra corresponde a un nacimiento de agua. El muestreo se realizó en una caída de agua generada por el flujo del recurso sobre por un lecho rocoso. No se evidenciaron obras antrópicas de captación del recurso o actividades de origen antrópico cercanas. La zona esta provista de vegetación de alto porte.		
Fotografía de la muestra

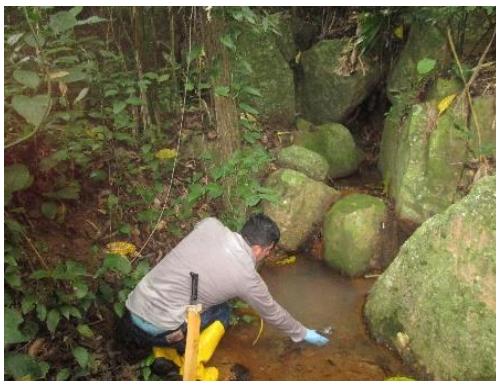
NOMBRE		A.SUB9 / HACIENDA LA PIRÁMIDE	
Tipo de muestra	Subterránea		
Coordenadas	Norte	1017682	
	Este	925368	
	Municipio	Beltrán	
	Departamento	Cundinamarca	
Descripción del punto de monitoreo	El punto de toma de muestra se encuentra sobre un lecho rocoso, este corresponde a un drenaje de un nacimiento. En este punto se presenta vegetación tipo arbóreo. Cerca al punto de monitoreo se observa un tanque de almacenamiento el cual capta agua del drenaje.

Así mismo, las concentraciones de otros iones que no presentan límites de referencia en la normativa, como el calcio, registraron concentraciones desde menores al límite de detección ( $<0,94$  mg/L) para el punto A. SUB9/Hacienda La Pirámide hasta 336,778 mg/L para A. SUB11/LC047. Mientras que el sodio evidenció niveles desde 1,34 mg/L (A.SUB9/Hacienda La Pirámide) a 56,643 mg/L (A.SUB11/LC047), finalmente el potasio mostro valores desde  $<0,95$  mg/L para nueve (9) puntos de los evaluados hasta 5,544 mg/L (A.SUB15/LC015) (Tabla 5-34), lo cual corrobora los valores de conductividad hallados en el presente monitoreo, además de mostrar que los valores fluctúan según la unidad geológica donde se ubican.
